Commune : **MEZE** | Rivière : **Le ruisseau du Pallas**

3 Avenue du Stade

Unité de gestion : Méditerranée Ouest
Code : WEB_S_202211084755 **Date de mise à jour :** 22/11/2022
Auteur : Icesmat

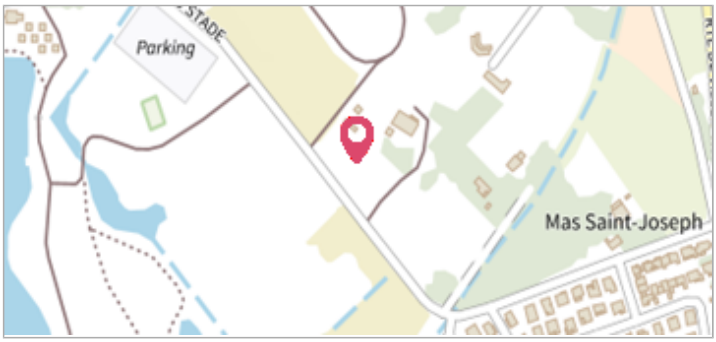
Commentaires : La parcelle agit comme une cuvette car elle a une altimétrie moins importante que la route (environ 1m) et est bordée de chemins plus élevés.

Parcelle vue depuis l'avenue du Stade
