Commune : **FRONTIGNAN**

Gymnase Guy Sganga

Code : WEB_R_202207122354 **Date de mise à jour :** 01/03/2024
Auteur : Icesmat

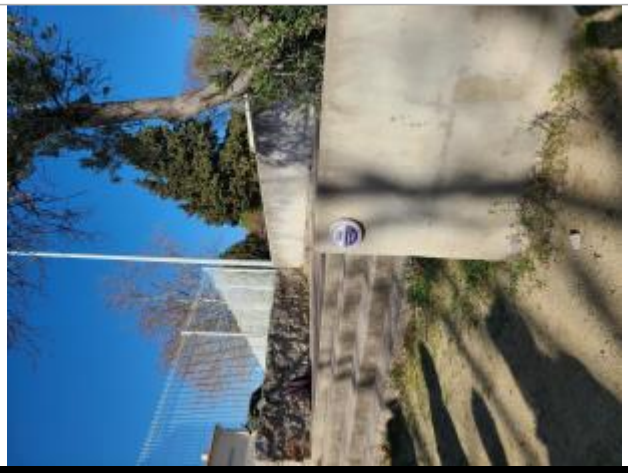
Commentaires : Ruissellement très chargé en boues provenant du massif de la Gardiole.
Les laisses de crue sont visibles sur le poteau ainsi que sur certains murs et sont particulièrement indicatives du niveau atteint par les eaux sur le portail. La directrice de l'école témoigne que l'eau atteignait 70 cm à l'intérieur de l'école et que l'eau a mis plusieurs jours à s'évacuer. Le gymnase est désormais protégé par un muret et un batardeau.

Repère de crue au niveau du portail du gymnase
