Commune : **MERS-LES-BAINS** | Rivière : **La Manche**

Façade de maison au 25 rue de la République

Unité de gestion : Seine aval-Côtiers Normands
Code : WEB_S_202208302651 **Date de mise à jour :** 31/08/2022
Auteur : SPC.SACN

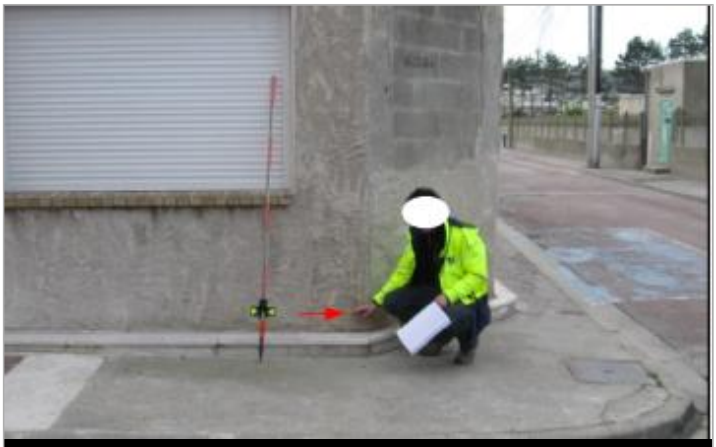
Commentaires : Laisse de crue sur la façade donnant rue du 4 Septembre, à 10 cm/seuil de la bordure entourant la maison.

Laisse de crue sur la façade donnant rue du 4 Septembre.

Maximum de l'inondation : Oui
Visibilité : Non **État du repère :** Disparu
Pérennité : Aucune
