Commune : **MERS-LES-BAINS** | Rivière : **La Manche**

Façade en carrelage du n°33 bis rue Charlemagne

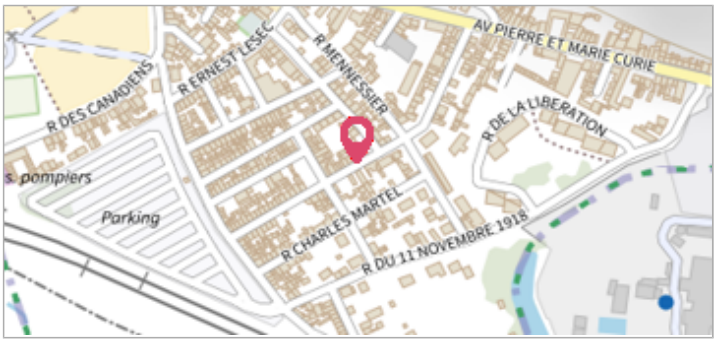
Façade en carrelage du n°33 bis rue Charlemagne

Commentaires : Laisse de crue sur la façade au niveau du haut de la première rangée de carrelage e partant du bas.

Laisse de crue sur la façade, en haut de la rangée de carrelage.
