Commune : **CAPESTERRE-BELLE-EAU**

Propriété AY878 Fond Cacao

SOURCE DE REPÉRAGE : CAMPAGNE DE TERRAIN POST-INONDATION (FIONA) DES AGENTS DEAL - 16/09/2022

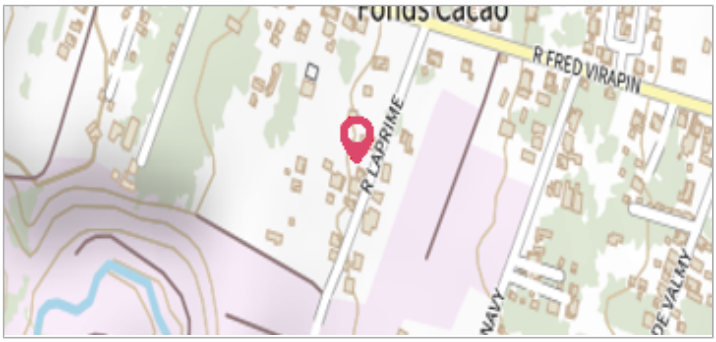
Terasse extérieure de la maison

Nature de l'inondation : **Ruissellement**

Nature du repère : **Laisse d'inondation**

Dépôt de matières solides

Maximum de l'inondation : Oui
Visibilité : Non **État du repère :** Disparu
Pérennité : Aucune
