Commune : **LAMENTIN** | Rivière : **Grande Rivière à Goyaves**

Pont sur la Grande Rivière de Goyave

Unité de gestion : Guadeloupe
Code : 97115_Ravine Chaude **Date de mise à jour :** 20/10/2022
Auteur : DEAL971

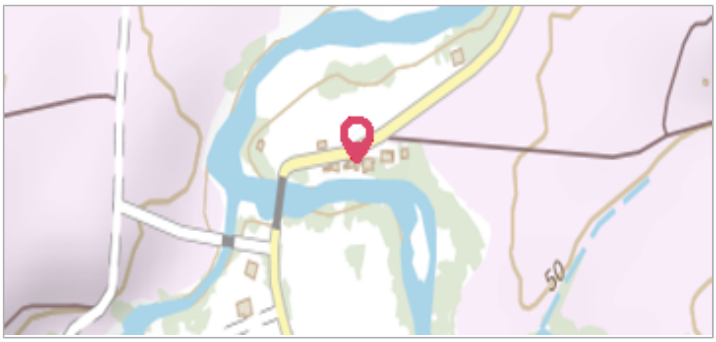
Façade extérieure de la maison

Commentaires : Débordement de la Grande Rivière de Goyave - En amont du pont de ravine Chaude en rive droite derrière les habitations. Témoignage riverain.

Texte : L'eau est montée jusqu'à environ -30 cm mur de soutènement de l'habitation
Maximum de l'inondation : Oui
Visibilité : Oui **État du repère :** Disparu
Pérennité : Aucune
