Commune : **BAIE-MAHAULT**

Parking location voiture rue Nicolas Appert

Unité de gestion : Guadeloupe
Code : WEB_S_202210191514 **Date de mise à jour :** 19/10/2022
Auteur : DEAL971

Code : WEB_R_202210191738 **Date de mise à jour :** 19/10/2022
Auteur : DEAL971

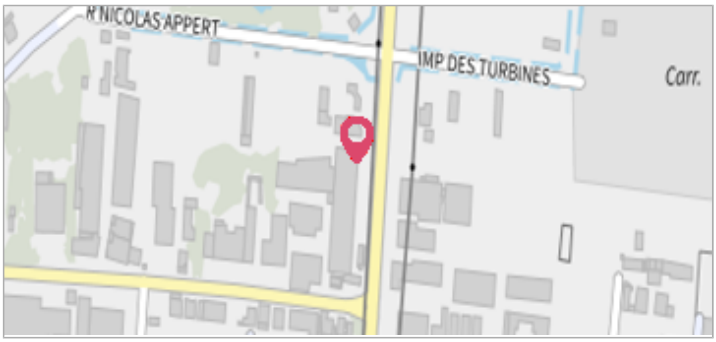
Façade extérieure du bâtiment

Nature de l'inondation : **Débordement de cours d'eau**

Nature du repère : **Laisse d'inondation**

Dépôt de matières solides

Référence nivelée : Autre type de référence
Différence entre le niveau d'eau et la référence (en m) : 0.200 m
