Commune : **BAIE-MAHAULT**

Route de budan - Maison individuelle

Témoignage d'une hauteur d'eau

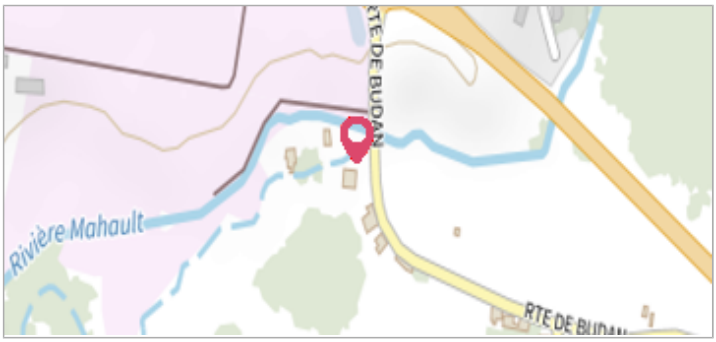
Mur de cloture en béton

Nature de l'inondation : **Ruissellement**

Nature du repère : **Témoignage oral**

Maximum de l'inondation : Oui
Visibilité : Oui **État du repère :** Disparu
Pérennité : Aucune

Référence nivelée : Autre type de référence
Différence entre le niveau d'eau et la référence (en m) : 1.100 m
