Commune : **LES ABYMES**

Route de Chauvel #2

Unité de gestion : Guadeloupe
Code : WEB_S_202210194205 **Date de mise à jour :** 19/10/2022
Auteur : DEAL971

Code : WEB_R_202210194339 **Date de mise à jour :** 19/10/2022
Auteur : DEAL971

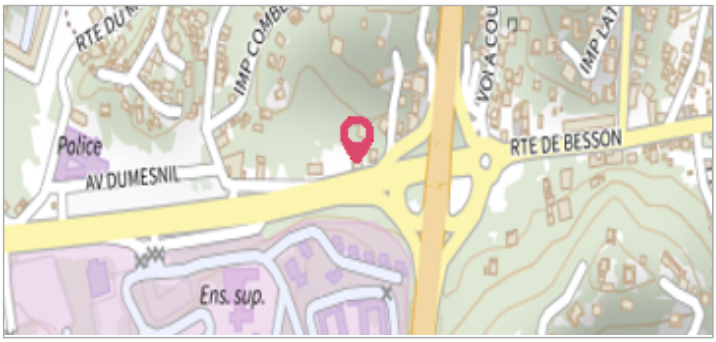
Façade extérieure du bâtiment

Nature de l'inondation : **Ruissellement**

Nature du repère : **Laisse d'inondation**

Dépôt de matières solides

Référence nivelée : Autre type de référence
Différence entre le niveau d'eau et la référence (en m) : 0.410 m
