| | Commune : <b>HERMANVILLE</b> | Rivière : <b>La Vienne</b> |
| | <b>Sol de la cour, 1 Impasse de La Vienne</b> | |

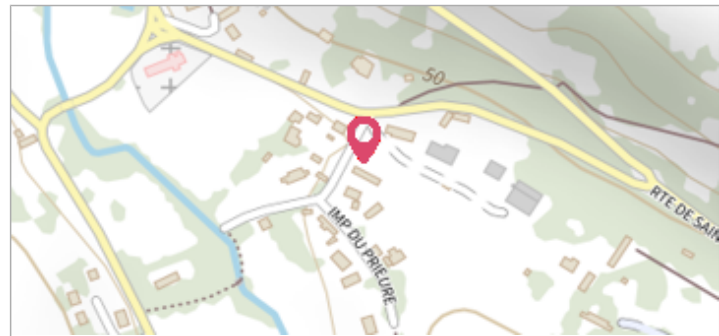
**Commentaires :** Sol au niveau de la margelle située devant la maison.

| | <b>Commentaires :</b> Laisse de crue au sol (graviers) au pied de la margelle, à proximité de l'escalier.<br>L'eau est arrivée par ruissellement d'un thalweg sec. | |
