| | Commune : <b>OREE D'ANJOU</b> | Rivière : <b>La Loire</b> |
| | <b>la Vasinière</b> | |

**Commentaires :** Site CORELA S61R2 - Mur extérieur - Mauvais état - à préciser

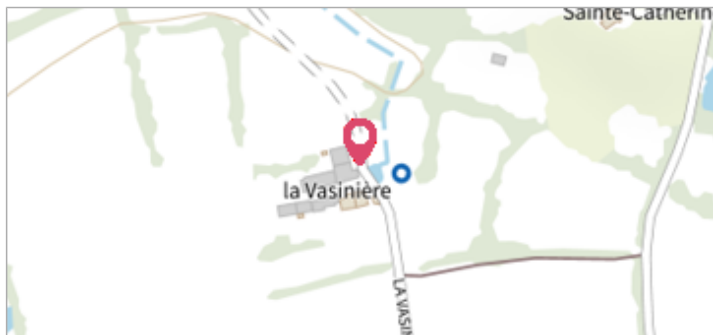
Commune : **OREE D'ANJOU**Rivière : **La Loire****la Vasinière****Commentaires :** Site CORELA S61R2 - Mur extérieur - Mauvais état - à préciser**2**
