Commune : **SAINTE-MAURE-DE-PEYRIAC**Rivière : **La Gélise****moulin à Canazin****3**

GÉNÉRAL**Unité de gestion :** Garonne-Tarn-Lot**Code :** GTL_S_357**Date de mise à jour :** 06/10/2017**Auteur :** SPC GTL

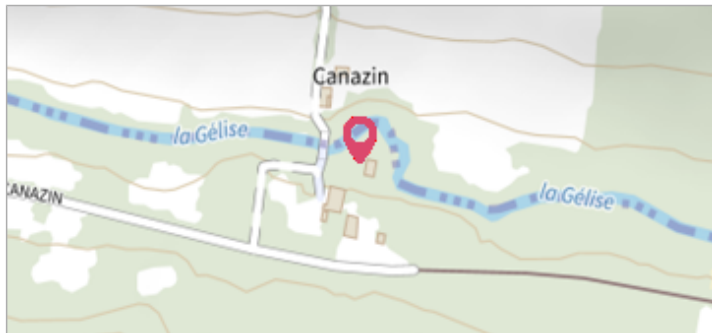
Commentaires : commentaires photo : Sur la porte du moulin- la crue a laissé une trace nette. Elle est à 0.31m au dessus de l'encadrement métallique de la serrure. Le moulin porte deux repères de crues sans date et la trace de 2009 est à 0.28m en dessous du repère le plus bas.
