Commune : **SAINT-JUST-SUR-VIAUR** | Rivière : **Le Viaur**

**Moulin de Saint-Just**

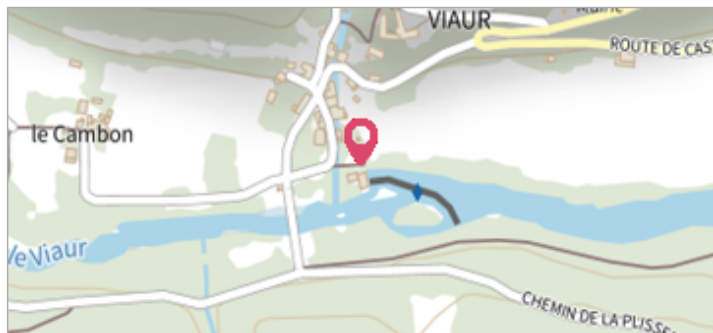
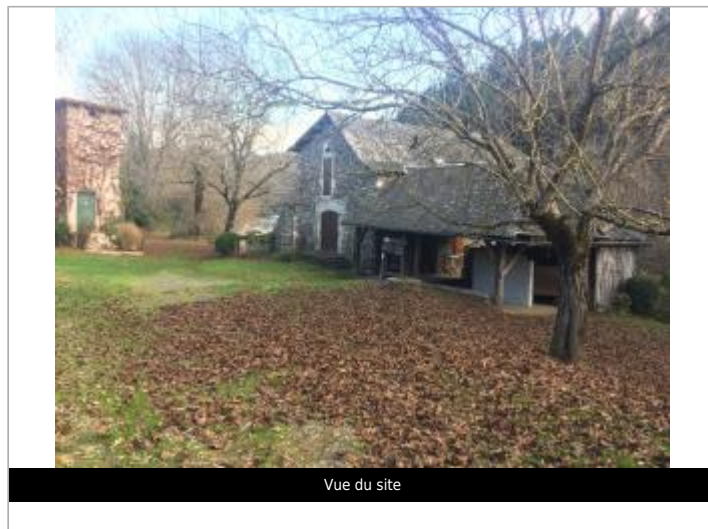
Vue du site

**Commentaires :** Des traits de peinture sur le mon tant droit de la porte du moulin indiquent les niveaux atteints par les crues de 1906, 1930 et 1981
