Commune : **SAINT-LUBIN-DE-CRAVANT** | Rivière : **La Meuvette**

Le lavoir de Saint-Lubin-de-Cravant

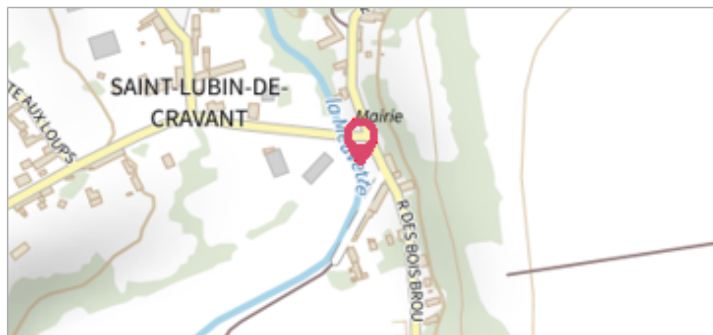
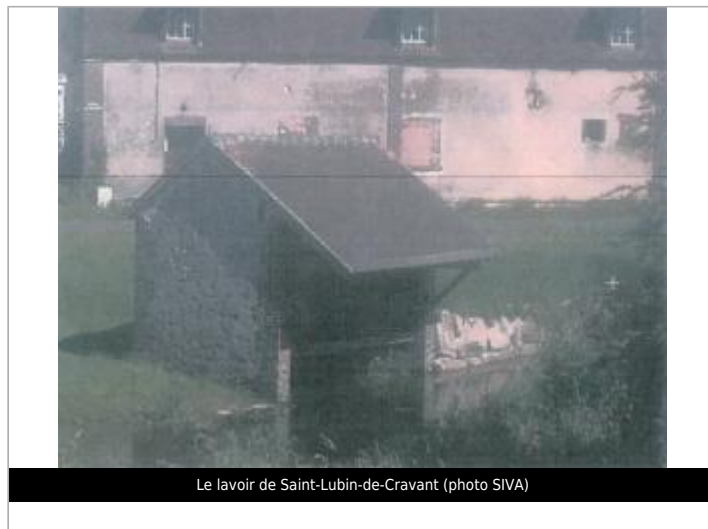
12 Juin 2018
 Nature de l'inondation : **Débordement de cours d'eau** Nature du repère : **Laisse d'inondation**

Commentaires : Le niveau maximum de l'inondation a recouvert les deux premiers rangs de tuiles du toit du lavoir
