| | Commune : <b>OREE D'ANJOU</b> | Rivière : <b>La Loire</b> |
| <b>Les Léards</b> | | |

**Code :** LCI\_S\_7530

**Code :** SPCMLA\_R\_7530\_1

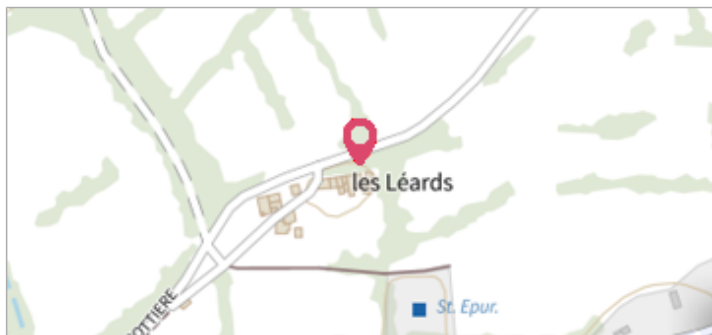
| <b>Commentaires :</b> Site CORELA S61R1 - Mur extérieur - Mauvais état - à préciser | | <b>3</b> Repère(s) sur le site |
