| | Commune : <b>MAUGES-SUR-LOIRE</b> | Rivière : <b>La Loire</b> | |
| <b>Atelier et garage Montfortains</b> | | | |

**Unité de gestion :** Maine-Loire aval  
**Code :** LCI\_S\_7502      **Date de mise à jour :** 25/08/2016  
**Auteur :** SPC LCI

**Code :** SPCMLA\_R\_7502\_2      **Date de mise à jour :** 02/10/2018  
**Auteur :** SPC MLA

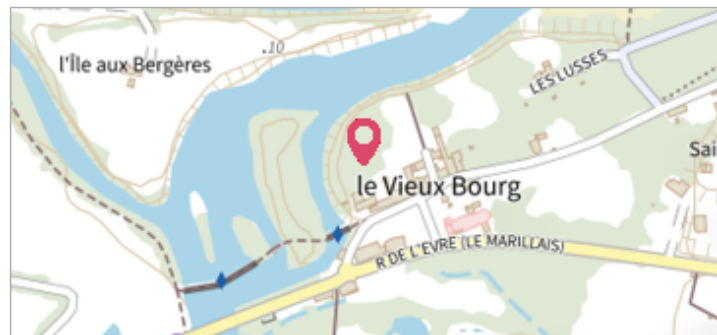
| <b>Commentaires :</b> Site CORELA S59R4 - Mur extérieur - Mauvais état - à préciser | | <b>4</b> | Repère(s) sur le site |
