Commune : **LIVAROT-PAYS-D'AUGE**Rivière : **La Vie**

## Façade Ouest d'une maison individuelle située au lieu dit « Le Pont Mesnil Bacley »

**Commentaires :** Campagne terrain effectuée le 27/06/2018 suite à la demande de la DREAL Normandie via la DDTM14-AGC (Assistance et gestion de crise).  
Maison située à l'angle des RD111A et RD4 (Accès par RD111A)

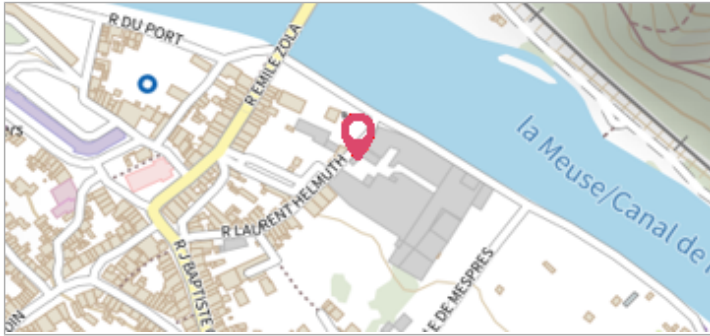
Repère(s) sur le site

**Commentaires :** Repère 1 : trace d'humidité sur la façade ouest de l'habitation (Façade principale vue de la RD111A).  
Plus Hautes Eaux (PHE) - Traces d'humidité (sur support poreux - Briques) - Ht = 40cm
