Commune : PONTIVY 1 RUE DES 3 FRERES CORNEC	Rivière : Le Blavet
Commentaires : Bâtiment détruit en 2019 (ancien hôpital)		2 Repère(s) sur le site

Code : DHE_56178-002

Date de mise à jour : 15/06/2023

Auteur : Y. Savidan - SMSB

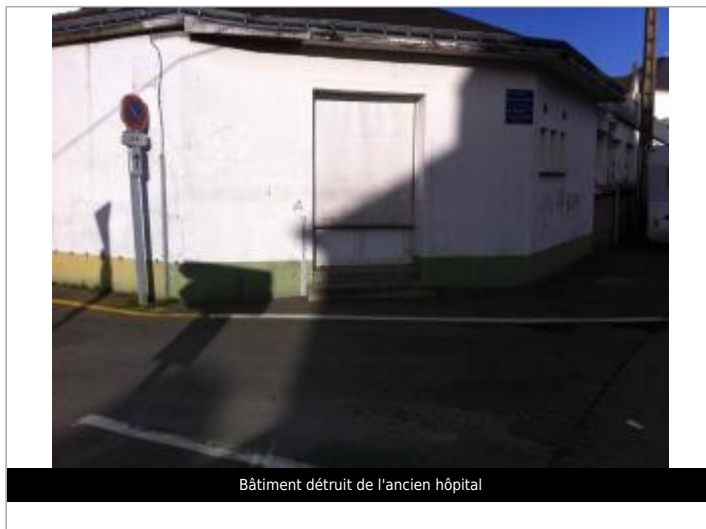
Nature du repère : **Photographie**

Commentaires : Sol au droit de l'angle de l'escalier de l'entrée comme précisé sur la photo : la référence n'est plus bonne suite aux travaux.

Description référence du repère : Sol situé aux pieds des marches du seuil

Différence entre le niveau d'eau et la référence (en m) : 0.300 m

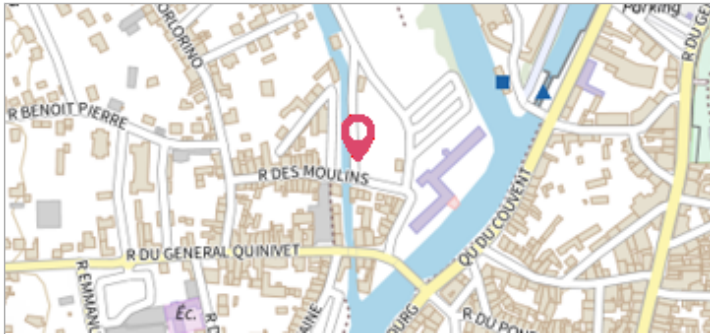
Bâtiment détruit de l'ancien hôpital
