Commune : <b>LE MAS-D'AGENAIS</b>	Rivière : <b>La Garonne</b>
	<b>Bâtiment agricole séchoir à tabac (bardage des façades en bois et grande porte d'accès métallique)</b>

Unité de gestion : Garonne-Tarn-Lot  
 Code : WEB\_S\_201912185622      Date de mise à jour : 14/01/2020  
 Auteur : aescudier

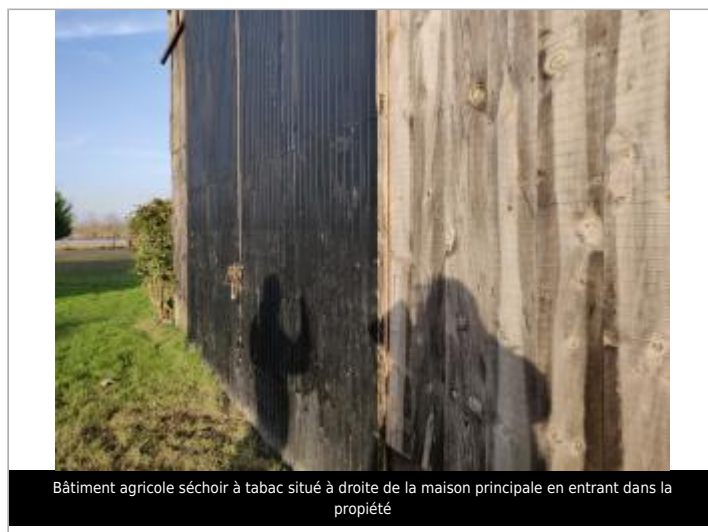
<b>16 Décembre 2019</b> Nature de l'inondation :
	<p><b>Commentaires :</b> Laisse de crue sur bâtiment agricole séchoir à tabac située à 1,45 m par rapport au sol.                  D'après la propriétaire ce casier n'aurait pas du se remplir. C'est la conséquence d'une rupture de digue sur 50m environ. La digue défailante est visible en regardant en direction du Nord depuis le bâtiment agricole.</p>
