Commune : **TAVACO**

Rivière : **La Gravona**

Pont de Carbuccia D129 - traversée de la Gravona #2

Code : DDTM2A-19_S_G1-B

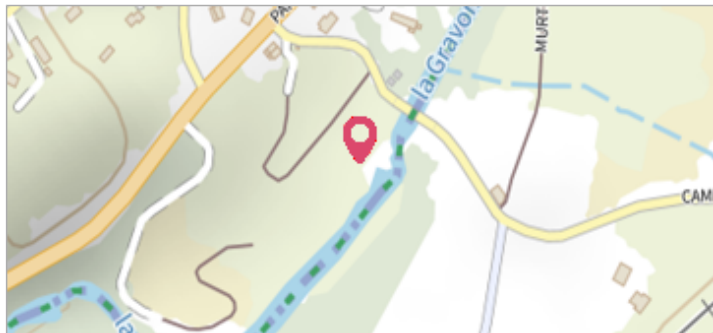
Nature du repère : **Laisse d'inondation**

Commentaires : débris végétaux en suspension - débris végétaux en suspension
