Commune : **ECCICA-SUARELLA**Rivière : **Le Prunelli****Serres Eccica-Suarella #3****1** Repère(s) sur le site**GÉNÉRAL****Unité de gestion :** Corse**Code :** DDTM2A-19_S_P2-C**Date de mise à jour :** 19/06/2020**Auteur :** DDTM2A

GÉNÉRAL**Code :** DDTM2A-19_R_P2-C_1**Date de mise à jour :****Auteur :** DDTM2A

SOURCE DE REPÉRAGE : RELEVÉ DE LAISSES SUITE AUX CRUES DE LA GRAVONA ET DU PRUNELLI EN DÉCEMBRE 2019 - 17/01/2020

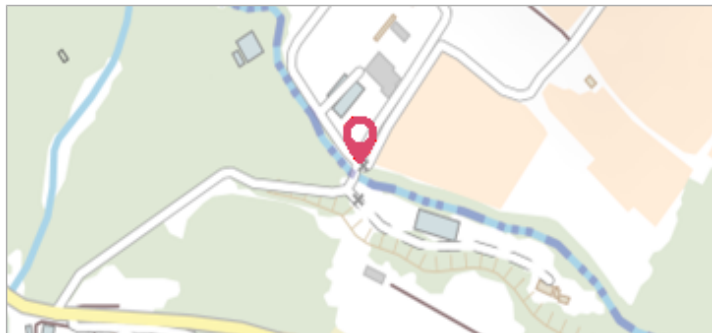
Commentaires : Trace ronce et grillage - Sortie d'eau sur la rive droite amont d'un ouvrage de type pont. La canalisation semble mal dimensionnée en cas de crue. De plus la présence de rochers et de renforcements montre la connaissance d'événements. A noter la présence d'une pépinière à proximité.
