Commune : **TAVACO**

Rivière : **La Gravona**

Pont de Carbuccia D129 - traversée de la Gravona #3

Code : DDTM2A-19_R_G1-C_1

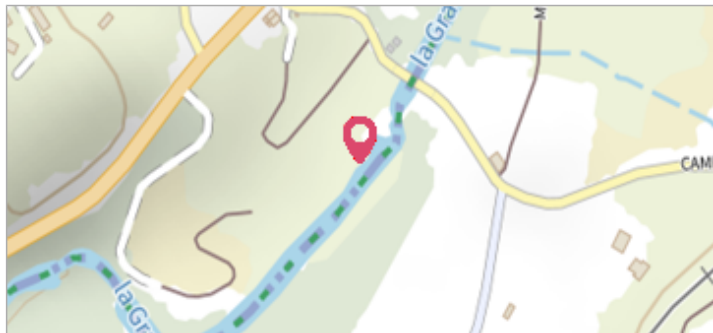
Nature du repère : **Laisse d'inondation**

Commentaires : déchets plastiques noirs en suspension - déchets plastiques noirs en suspension
