Commune : **CARBUCCIA**Rivière : **La Gravona****Pont de Carbuccia D129 - traversée de la Gravona #6****1** Repère(s) sur le site**GÉNÉRAL**

Code : DDTM2A-19\_S\_G1-F

**SOURCE DE REPÉRAGE : RELEVÉ DE LAISSES SUITE AUX CRUES DE LA GRAVONA ET DU PRUNELLI EN DÉCEMBRE 2019 - 17/01/2020**

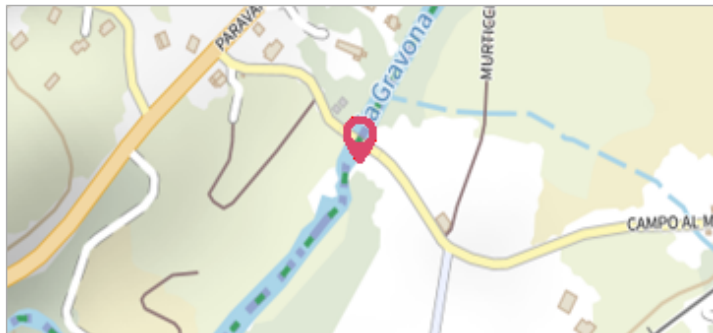
**21 décembre 2019**Altitude calculée de l'eau : **non déterminé**Nature de l'inondation : **Débordement de cours d'eau**Nature du repère : **Laisse d'inondation**

Commentaires : végétaux couchés au sol - végétaux couchés, rive gauche du pont
