Commune : **CAILLY** | Rivière : **Le Cailly**

Mur jouxtant la porte du garage, 8 bords du cailly

Unité de gestion : Seine aval-Côtiers Normands
 Code : WEB_S_202109094112 Date de mise à jour : 07/07/2023
 Auteur : CONTRIB_01

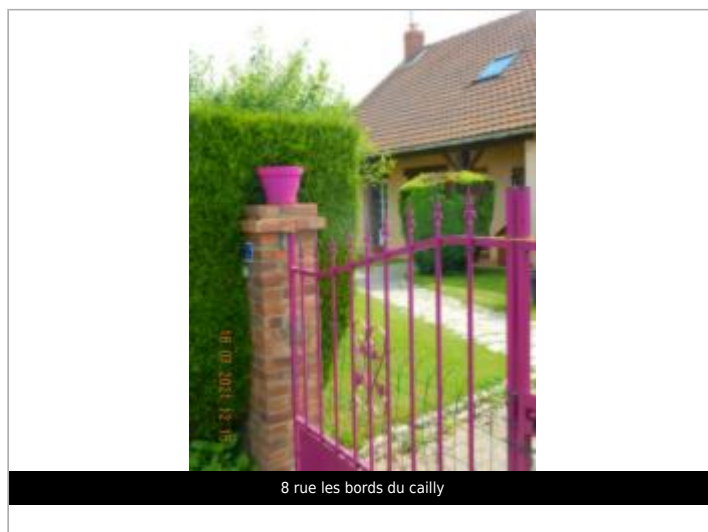
Commentaires : Laisse de crue sur mur jouxtant le garage à 9 cm du haut de l'ouverture du garage.

Maximum de l'inondation : Oui
 Visibilité : Oui État du repère : Bon
 Pérennité : Aucune
