Commune : **CAILLY** | Rivière : **Le Cailly**

Mur de la façade du pavillon rue les bords du Cailly

Unité de gestion : Seine aval-Côtiers Normands
Code : WEB_S_202203023108 **Date de mise à jour :** 07/07/2023
Auteur : CONTRIBUT_01

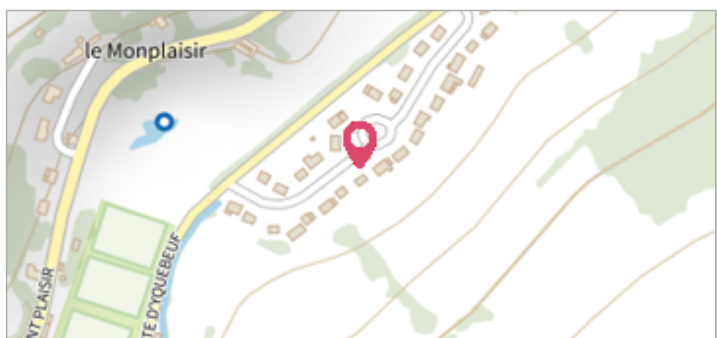
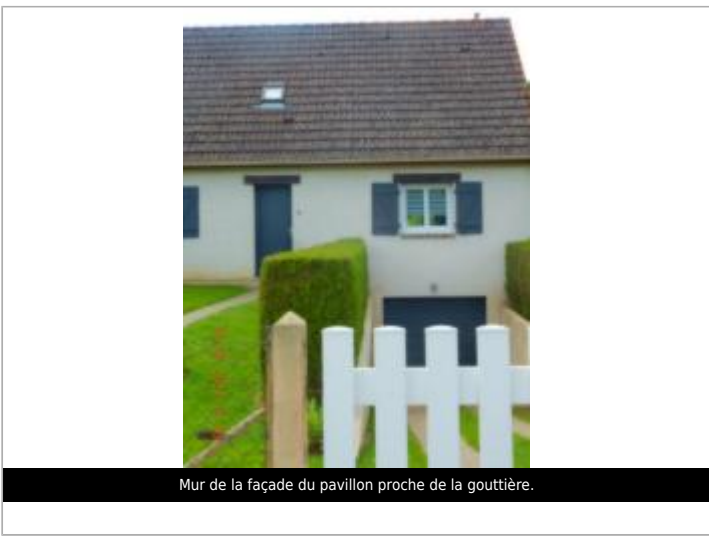
Commentaires : Mur de la façade du pavillon proche de la gouttière. **1** Repère(s) sur le site

Commentaires : Laisse de crue sur mur de la façade à 30 cm/sol.

Maximum de l'inondation : Oui
Visibilité : Oui **État du repère :** Bon
Pérennité : Aucune
