Commune : **CAILLY** | Rivière : **Le Cailly**  
**Mur arrière de la maison, 17 bords du Cailly.**  
**Commentaires :** Mur arrière de la maison côté terrasse au 17 bords du Cailly.

**Unité de gestion :** Seine aval-Côtiers Normands  
**Code :** WEB\_S\_202203023044    **Date de mise à jour :** 07/07/2023  
**Auteur :** CONTRIB\_01

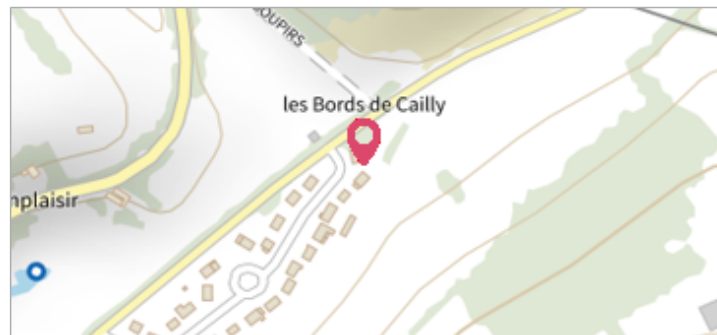
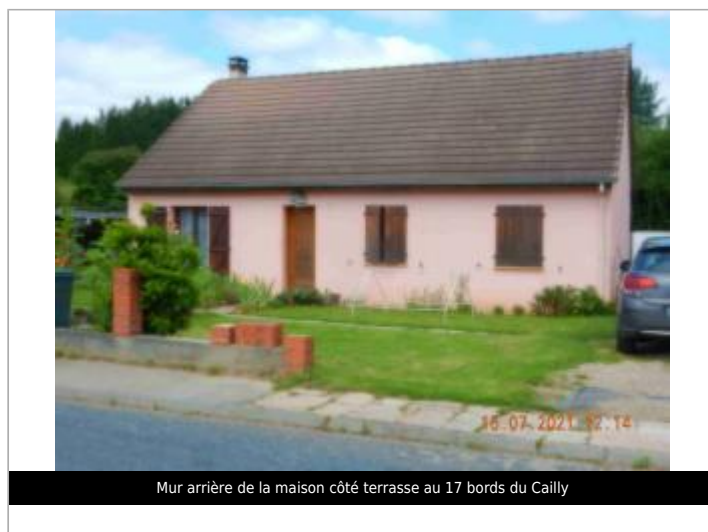
**Commentaires :** Laisse de crue sur mur en crépi à 53 cm/sol.

**Maximum de l'inondation :** Oui  
**Visibilité :** Oui    **État du repère :** Bon
