Commune : **GACE**

Rivière : **La Touques**

Mur du garage au 13 rue de La Touques.

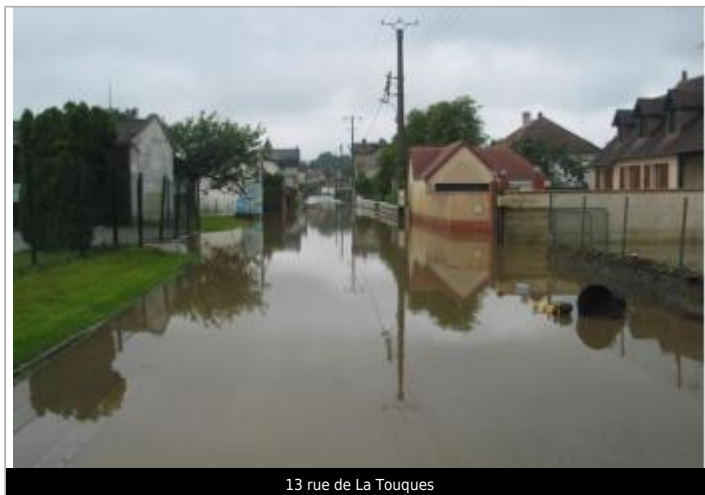
13 rue de La Touques

Commentaires : Mur intérieur du garage du 13 rue de La Touques.
Le garage se situe à gauche en entrant dans la cour, il n'est pas attenant à la maison.

Commentaires : Laisse de crue à 41 cm/sol sur le mur intérieur du garage.
