Commune : **GACE**Rivière : **La Touques**

Mur du garage au 13 rue de La Touques.

Unité de gestion : Seine aval-Côtiers Normands
Code : WEB_S_202204065022 **Date de mise à jour :** 29/09/2022
Auteur : CONTRIB_01

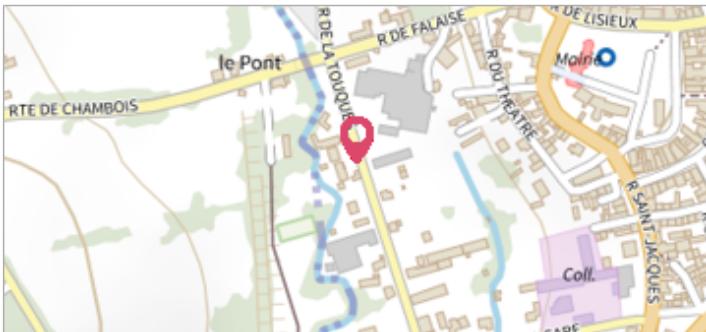
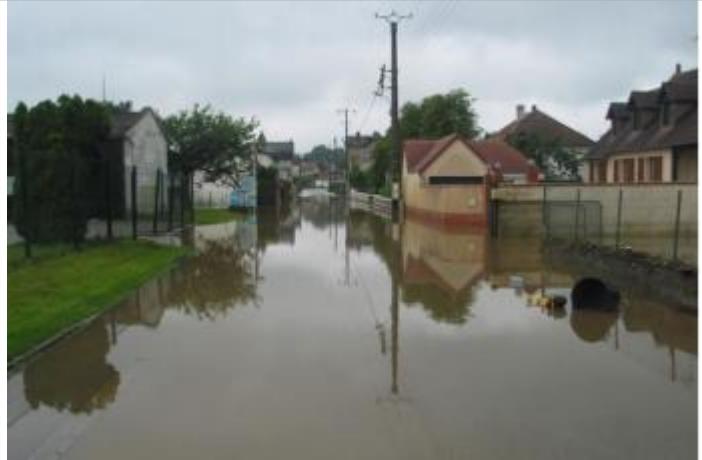
13 rue de La Touques

Commentaires : Mur intérieur du garage du 13 rue de La Touques.
Le garage se situe à gauche en entrant dans la cour, il n'est pas attenant à la maison.
