Commune : **BALARUC-LES-BAINS**

Route de Sète (RD2) - Croisement avec la rue des Alizés

SOURCE DE REPÉRAGE : ÉTUDE DES PHE DU TERRITOIRE DE THAU PAR LE SMBT (2021/22) -

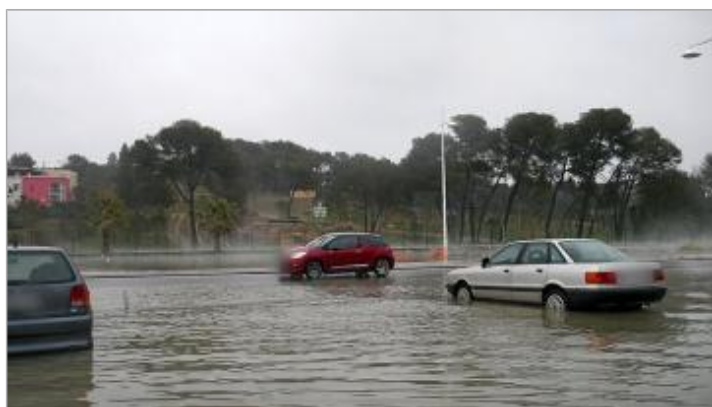
Commentaires : Suite aux fortes précipitations de neige, on observe un ruissellement important couplé au débordement du fossé/ruisseau dû à la présence d'embâcles.

Inondation du parking de la station-essence avec la source d'Ambrossac en arrière plan (photo Midi Libre)
