Commune : **BALARUC-LES-BAINS**

Route de Sète (RD2) - Croisement avec la rue des Alizés

Code : WEB_S_202206245242

SOURCE DE REPÉRAGE : ÉTUDE DES PHE DU TERRITOIRE DE THAU PAR LE SMBT (2021/22) -

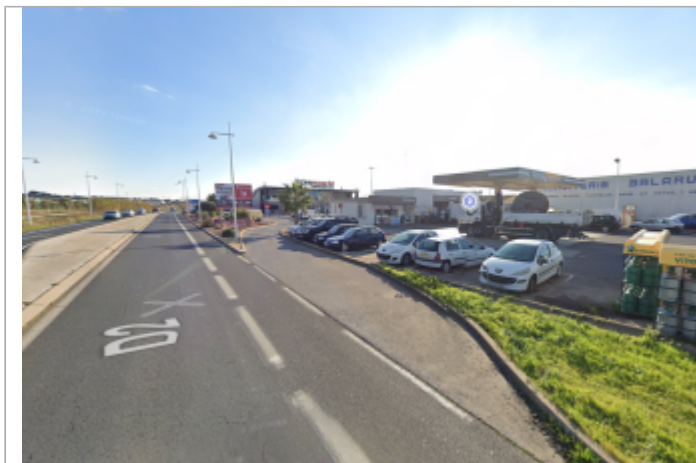
Vue du point bas depuis la RD2

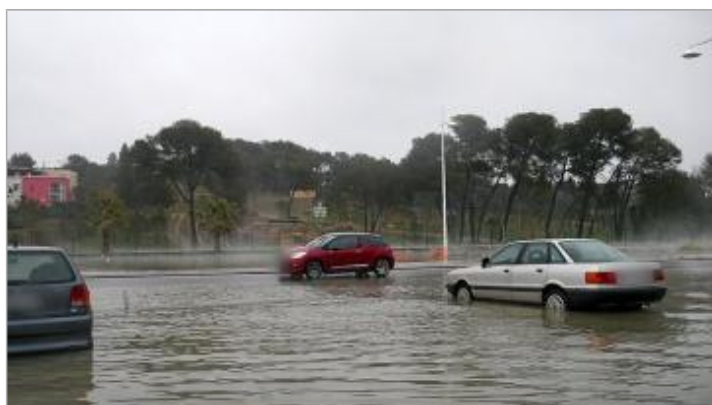
Commentaires : Suite aux fortes précipitations de neige, on observe un ruissellement important couplé au débordement du fossé/ruisseau dû à la présence d'embâcles.

Inondation du parking de la station-essence avec la source d'Ambrossac en arrière plan (photo Midi Libre)
