Commune : **GIGEAN****Passage sous la D613****Commentaires** : Passage en rive droite de la Vène sous le pont de la D613.**1** Repère(s) sur le site**GÉNÉRAL****Unité de gestion** : Méditerranée Ouest**Code** : WEB_S_202206241942 **Date de mise à jour** : 18/11/2022**Auteur** : lcesmat

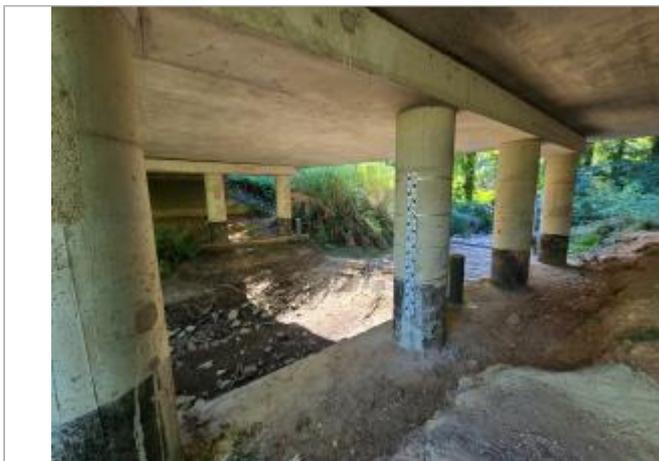
Passage piéton sous le pont

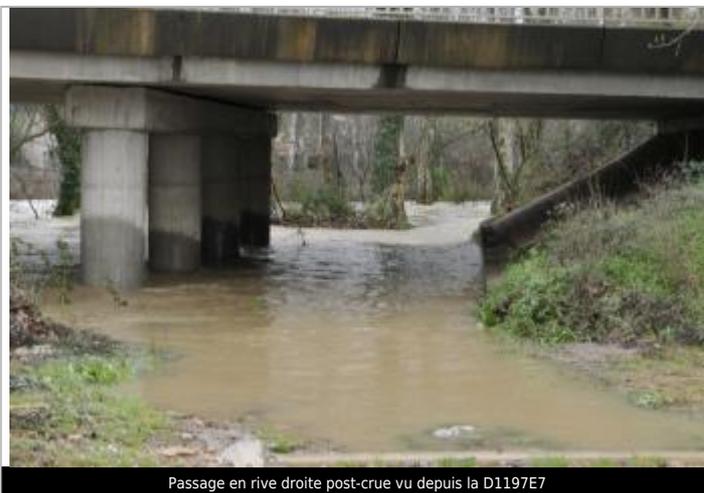
**16 Mars 2011**Nature de l'inondation : **Débordement de cours d'eau**Altitude calculée de l'eau : **11.8 m**Nature du repère : **Photographie****GÉNÉRAL****Code** : WEB_R_202211174050**Date de mise à jour** :**Auteur** : lcesmat

Passage en rive droite post-crue vu depuis la D1197E7
