Commune : **FIGEAC** | Rivière : **Le Célé**

**Aldi - façade Ouest**

**2** Repère(s) sur le site

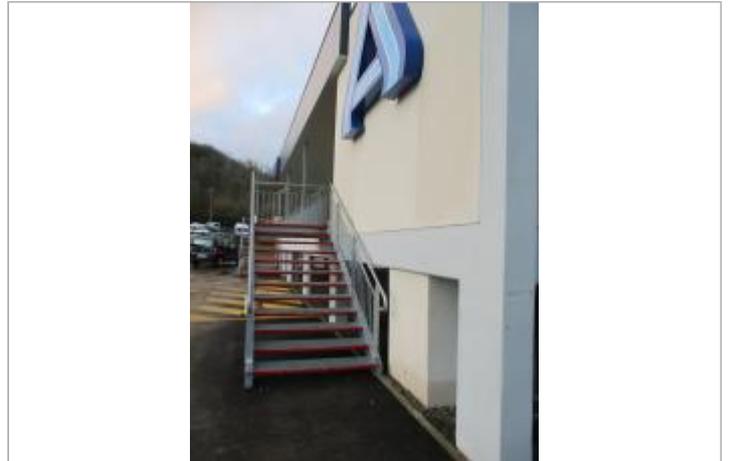
Nature de l'inondation : **Débordement de cours d'eau**      Nature du repère : **Laisse d'inondation**

Maximum de l'inondation : Oui  
 État du repère : Disparu

Commentaires sur le nivellement : La laisse de crue se trouvait 26 cm au-dessus du sol

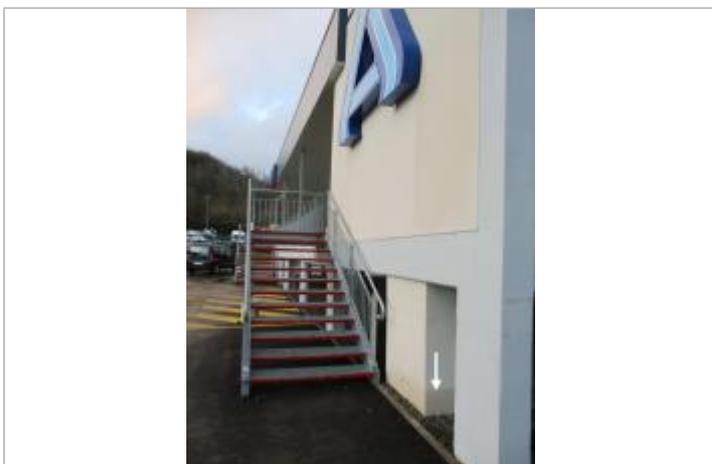
**21 Janvier 2018**      Altitude calculée de l'eau : **non déterminé**

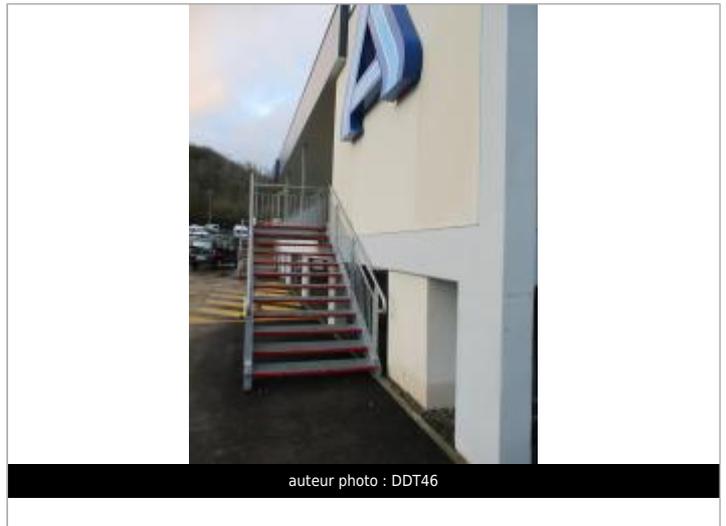
Nature de l'inondation : **Débordement de cours d'eau**      Nature du repère : **Laisse d'inondation**

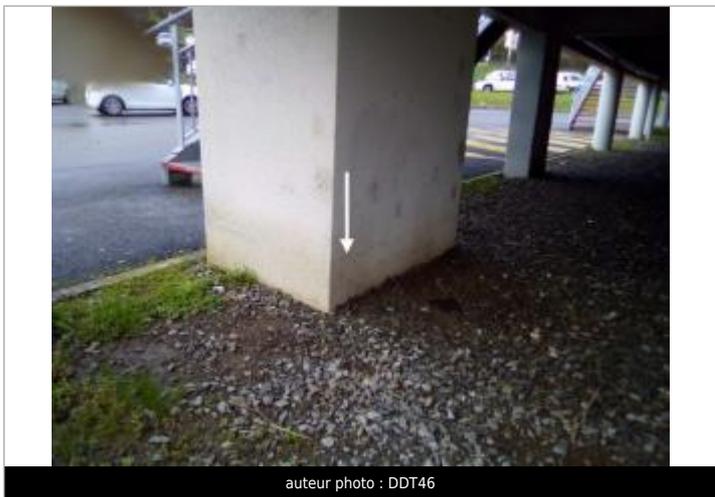
**2 Février 2021**      Altitude calculée de l'eau : **non déterminé**

Maximum de l'inondation : Oui  
 État du repère : Disparu

Commentaires sur le nivellement : La laisse de crue se trouvait 18 cm au-dessus du sol
