Commune : SAINT-CIRQ-LAPOPIE

## Bâtiment d'animation du camping de Saint-Cirq-Lapopie

### GÉNÉRAL

2 Février 2021

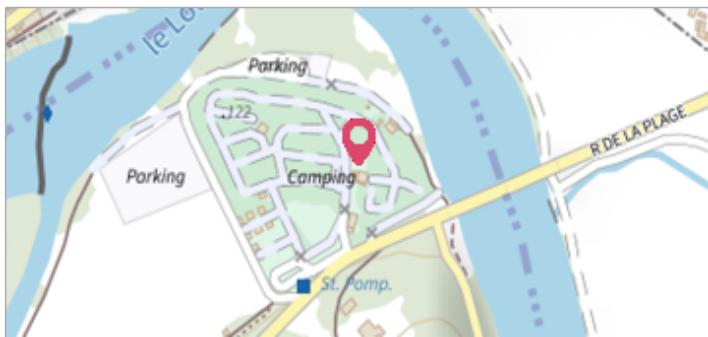
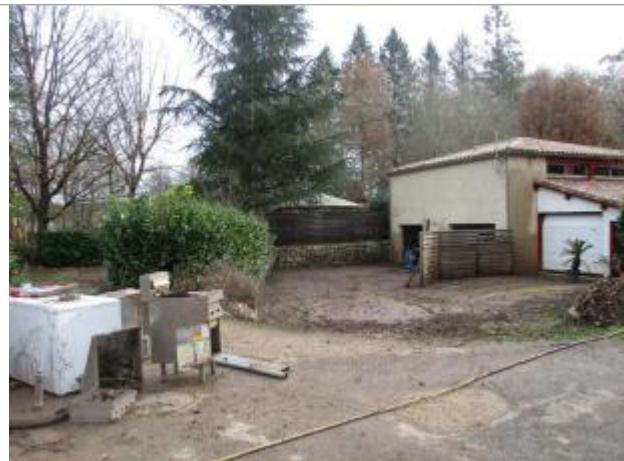
auteur photo : DDT46

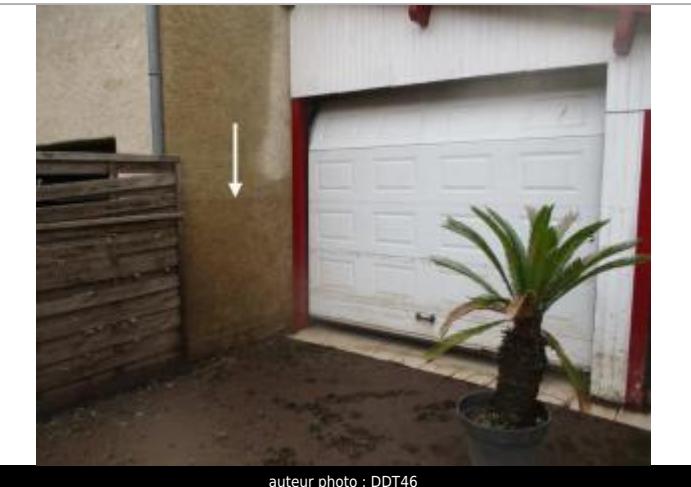
Nature du repère : Laisse d'inondation

État du repère : Disparu

Commentaires sur le nivellation : La laisse de crue se trouvait 1m42 au-dessus du sol.
