Commune : SAINT-CIRQ-LAPOPIE

Bâtiment d'animation du camping de Saint-Cirq-Lapopie

Code : WEB_S_202212025356

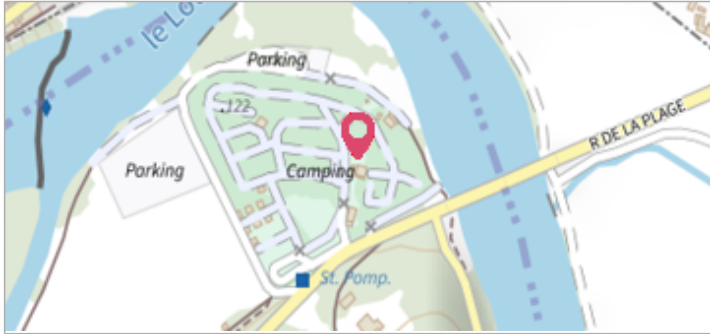
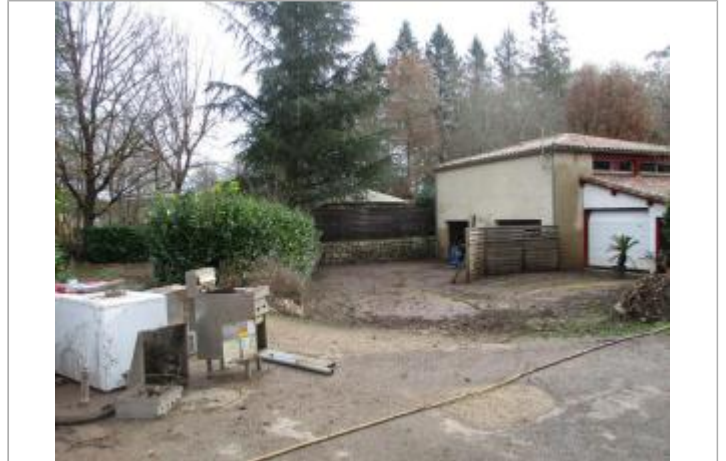
Nature de l'inondation : Débordement de cours d'eau

Nature du repère : Laisse d'inondation

Maximum de l'inondation : Oui

État du repère : Disparu

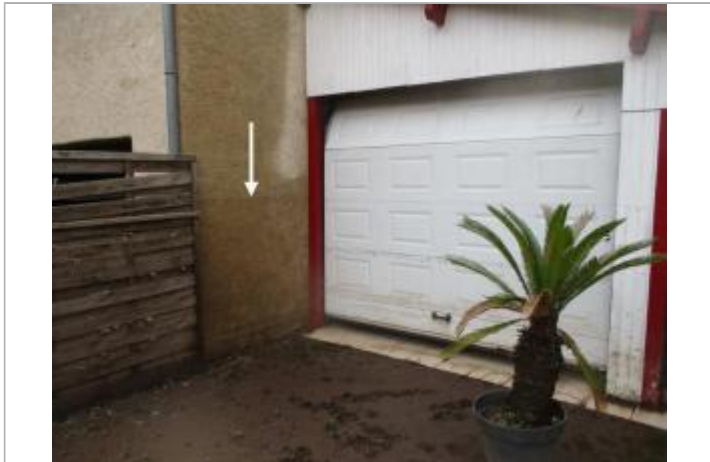
Commentaires sur le nivellement : La laisse de crue se trouvait 1m42 au-dessus du sol.
