Commune : **LARNAGOL**Rivière : **Le Lot**

Station de pompage de Seuzac

1 Repère(s) sur le site**GÉNÉRAL****Unité de gestion :** Lot**Code :** WEB_S_202212054810**Date de mise à jour :** 05/12/2022**Auteur :** Éric Valette

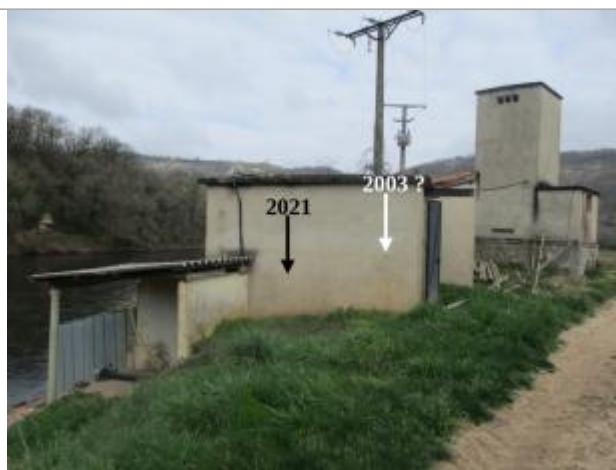
**2 Février 2021**Nature de l'inondation : **Débordement de cours d'eau**Altitude calculée de l'eau : **non déterminé**Nature du repère : **Laisse d'inondation****Commentaires :** La trace d'une ancienne crue est imprégnée sur le mur 50 cm au-dessus de la laisse de février 2021. Peut-être s'agit-il de la crue de décembre 2003, dernière crue supérieure à celle de 2021.**GÉNÉRAL****Code :** WEB_R_202212055128**Date de mise à jour :****Auteur :** Éric Valette

MARQUE**Maximum de l'inondation :** Oui**État du repère :** Disparu

INITIAL - 25/03/2021**Commentaires sur le nivelllement :** Sous l'appentis, la laisse de crue se trouvait 2m17 au-dessus de la dalle en béton.
