Commune : **CAHORS** | Rivière : **Le Lot**

Hôtel la Chartreuse

2 Repère(s) sur le site

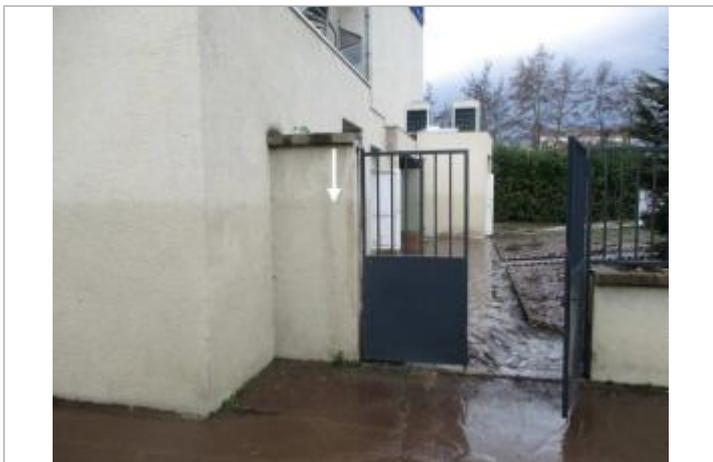
Nature de l'inondation : **Débordement de cours d'eau** Nature du repère : **Laisse d'inondation**

Maximum de l'inondation : Oui
 État du repère : Disparu

Commentaires sur le nivellement : La laisse de crue se trouvait 1m55 au-dessus du sol.
