Commune : **CAHORS** | Rivière : **Le Lot**

Hôtel la Chartreuse

2 Repère(s) sur le site

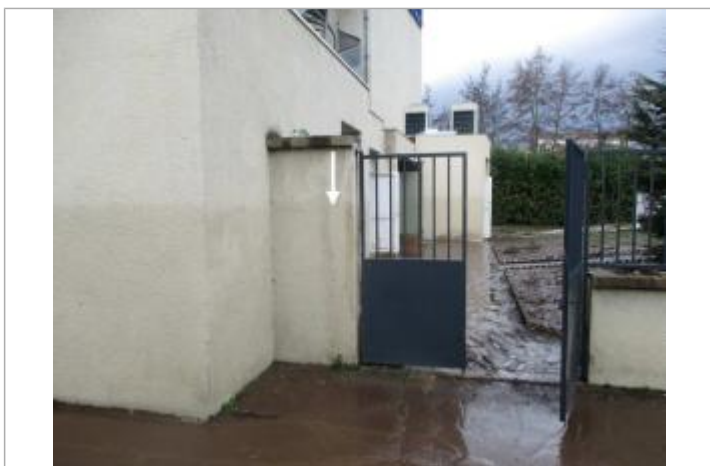
Maximum de l'inondation : Oui
 État du repère : Disparu

Commentaires sur le nivellement : La laisse de crue se trouvait 1m55 au-dessus du sol.
