Commune : **CHAMBON****Chambon - Tennis**Rivière : **Le Luech****1** Repère(s) sur le site**GÉNÉRAL****Unité de gestion :** Grand Delta**Code :** WEB\_S\_202212214618**Date de mise à jour :** 21/12/2022**Auteur :** SPC GD

**3 Octobre 2021**Nature de l'inondation : **Débordement de cours d'eau**Altitude calculée de l'eau : **254.26 m**Nature du repère : **Marque peinture ou encre****GÉNÉRAL****Code :** WEB\_R\_202212210004**Date de mise à jour :****Auteur :** SPC GD

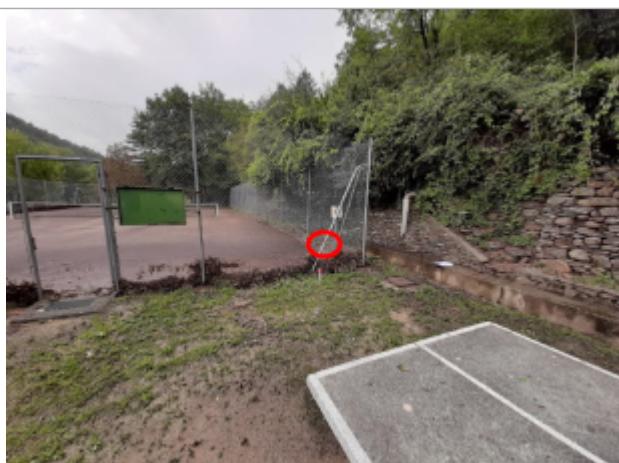
Trace de peinture sur poteau du tennis

**MARQUE****Maximum de l'inondation :** Oui**Visibilité :** Oui**État du repère :** Moyen**Pérennité :** Moyenne**RELEVÉ POST-CRUE - 05/10/2021****Méthode :** GPS**Organisme :** ABCèze**Commentaires sur le niveling :** Commentaire SPCGD: visite en date du 05/10/2021, la laisse de crue n'était pas nette sur la salle des fêtes près du repère de 1958 (nettoyage en cours), mais la cote de 1958 a été atteinte voire légèrement dépassée par la crue de 2021, d'après le témoignage du Maire.**Référence nivellee :** Marque d'inondation**Description référence du repère :** Trait de peinture sur le poteau du tennis**Système altimétrique :** NGF IGN 1969 (système normal)**Altitude de la référence (en m) :** 254.260 m**Différence entre le niveau d'eau et la référence (en m) :** 0.000 m**Altitude calculée de l'eau (en m) :** 254.26 m
