Commune : **MONT-SAINT-AIGNAN**

Grillage de clôture parking, proximité Route de Maromme.

Commentaires : Grillage de clôture parking, Zone commerciale La Vatine, zone H aire de stationnement, derrière l'hypermarché coté Sud.
Aire de stationnement en amont d'un bassin de rétention

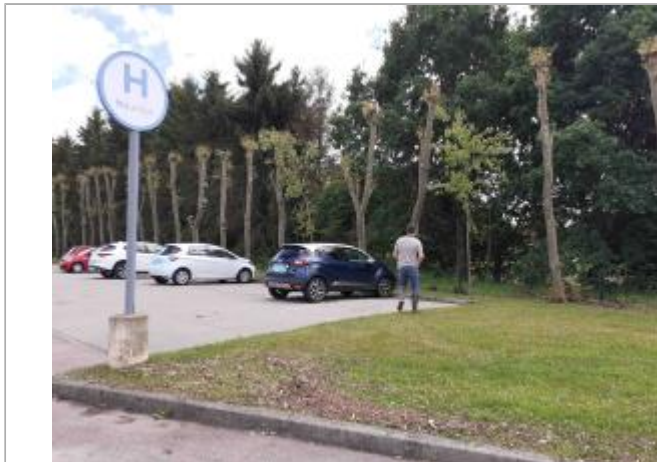
Aire de stationnement bitumée (zone H) en amont d'un bassin de rétention

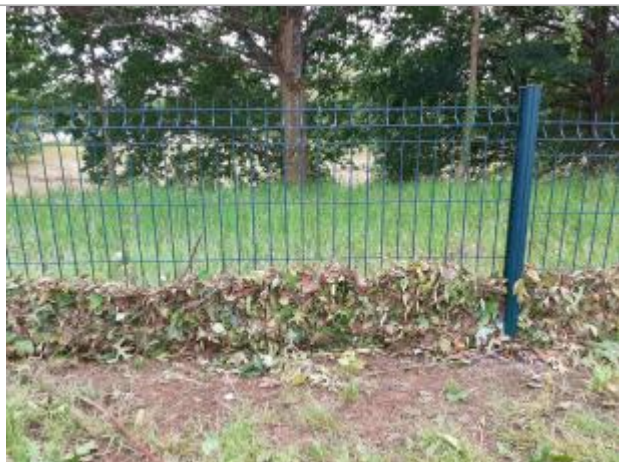
Commentaires : Orages localisés sur une aire de stationnement bitumée, provoquant de forts ruissellements vers l'aval. Végétations retenues dans le grillage de 25 à 37 cm de hauteur à partir du sol en terre, en amont d'un bassin de rétention

Végétations retenues dans le grillage de 25 à 37 cm de hauteur à partir du sol en terre, en amont d'un bassin de rétention
