Commune : **MONT-SAINT-AIGNAN**

## Grillage de clôture parking, proximité Route de Maromme.

Nature de l'inondation : **Ruissellement**

Nature du repère : **Laisse d'inondation**

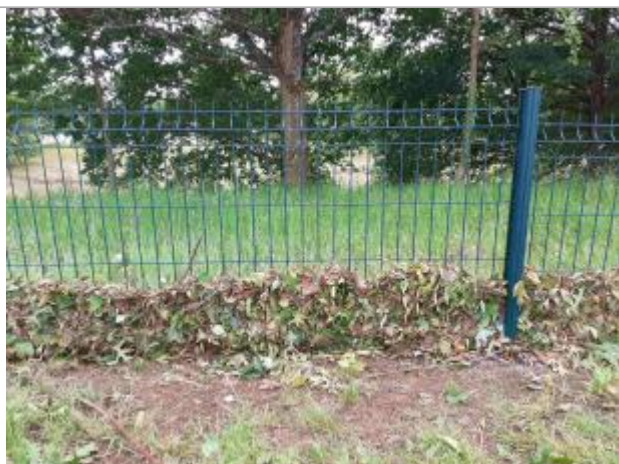
**Commentaires :** Orages localisés sur une aire de stationnement bitumée, provoquant de forts ruissellements vers l'aval. Végétations retenues dans le grillage de 25 à 37 cm de hauteur à partir du sol en terre, en amont d'un bassin de rétention

Végétations retenues dans le grillage de 25 à 37 cm de hauteur à partir du sol en terre, en amont d'un bassin de rétention
