Commune : MONT-SAINT-AIGNAN

## Grillage de clôture parking, proximité Route de Maromme.

**04 juin 2022**Nature de l'inondation : **Ruisseaulement**Nature du repère : **Laisse d'inondation**

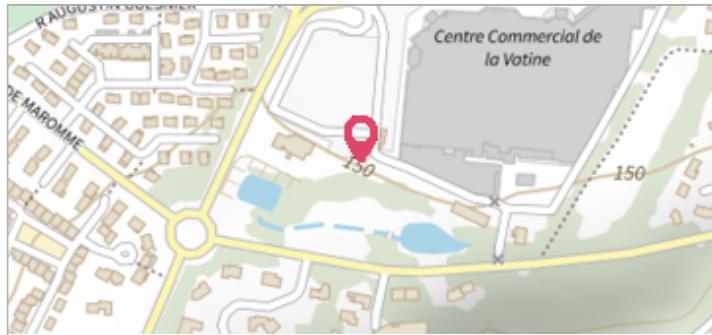
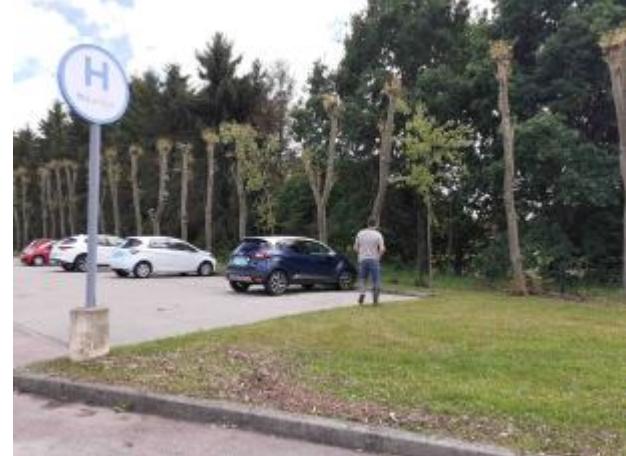
Aire de stationnement bitumée (zone H) en amont d'un bassin de rétention

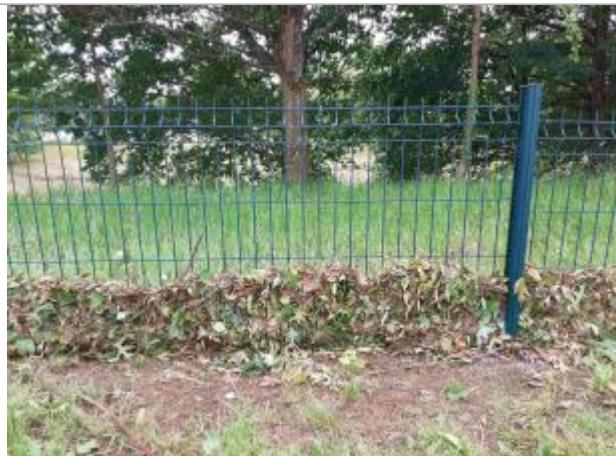
**Commentaires :** Orages localisés sur une aire de stationnement bitumée, provoquant de forts ruissellements vers l'aval. Végétations retenues dans le grillage de 25 à 37 cm de hauteur à partir du sol en terre, en amont d'un bassin de rétention

Végétations retenues dans le grillage de 25 à 37 cm de hauteur à partir du sol en terre, en amont d'un bassin de rétention
