Commune : **CLEMERY****n°1 rue du Château****Commentaires** : Repère pris depuis seuil de porte d'entrée maison de gardiennage du château**1**

GÉNÉRAL**Unité de gestion** : Meuse-Moselle**Code** : WEB_S_202212233452**Date de mise à jour** : 21/03/2023**Auteur** : Maëlle MANIGAUD

**8 avril 2022**Altitude calculée de l'eau : **183.09 m**Nature de l'inondation : **Mixte**Nature du repère : **Marque peinture ou encre****Commentaires** : prise de repère de crue suite à débordement du ruisseau de Grève sur la commune de Clémery.**GÉNÉRAL****Code** : WEB_R_202212234639**Date de mise à jour** :**Auteur** : Maëlle MANIGAUD

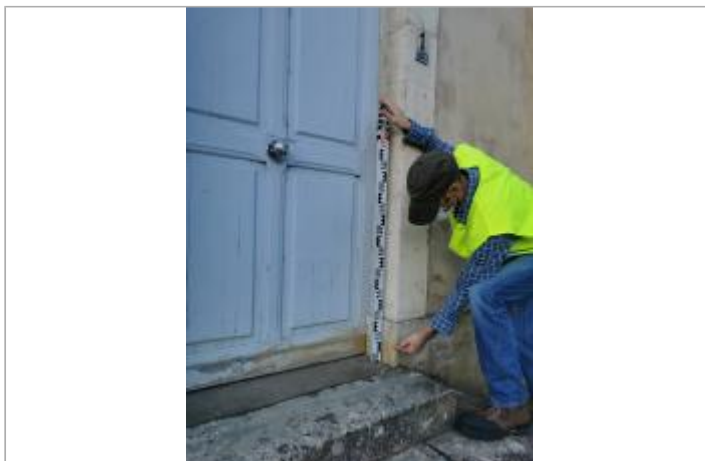
prise de mesure N°1 rue du château
