Commune : **CLEMERY****n°1 rue du Château****Commentaires :** Repère pris depuis seuil de porte d'entrée maison de gardiennage du château**1**

GÉNÉRAL**Unité de gestion :** Meuse-Moselle**Code :** WEB_S_202212233452**Date de mise à jour :** 21/03/2023**Auteur :** Maëlle MANIGAUD

**8 Avril 2022**Nature de l'inondation : **Mixte**Altitude calculée de l'eau : **183.09 m**Nature du repère : **Marque peinture ou encre****Commentaires :** prise de repère de crue suite à débordement du ruisseau de Grève sur la commune de Clémery.**GÉNÉRAL****Code :** WEB_R_202212234639**Date de mise à jour :****Auteur :** Maëlle MANIGAUD

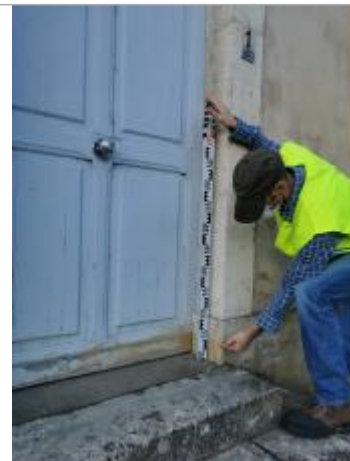
prise de mesure N°1 rue du château

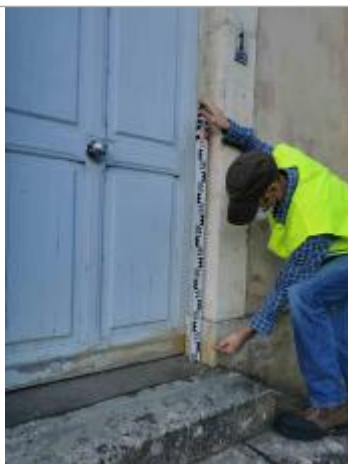
MARQUE**Texte :** pas de texte**Maximum de l'inondation :** Oui**Visibilité :** Oui**SOURCE DE REPÉRAGE : CAMPAGNE DE RELEVÉS POST-INONDATION DDT 54 (DÉCEMBRE 2022) - 23/12/2022****Type de repérage :** Campagne de terrain post-inondation**Organisme :** DDT 54**NIVELLEMENT RÉALISÉ PAR EXPERT GÉOMÈTRE SUR COMMANDE DDT54 - 10/10/2022****Méthode :** Nivellement direct**Référence nivelée :** Autre type de référence**Description référence du repère :** Seuil**Système altimétrique :** NGF IGN 1969 (système normal)**Altitude de la référence (en m) :** 182.990 m**Différence entre le niveau d'eau et la référence (en m) :** 0.100 m**Altitude calculée de l'eau (en m) :** 183.09

prise de cote de crue au 1 rue du château à Clémery
