Commune : **CLEMERY**

**n°1 rue du Château**

**GÉNÉRAL**

**Commentaires :** prise de repère de crue suite à débordement du ruisseau de Grève sur la commune de Clémery.

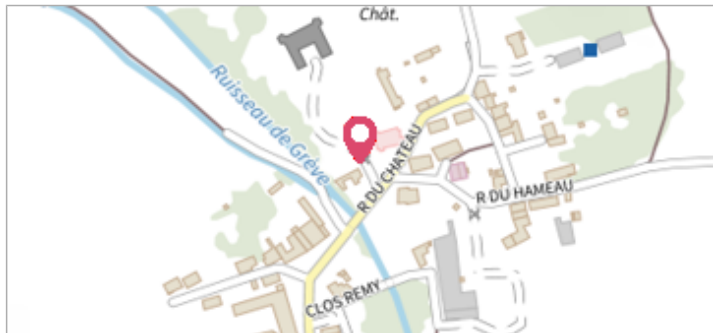
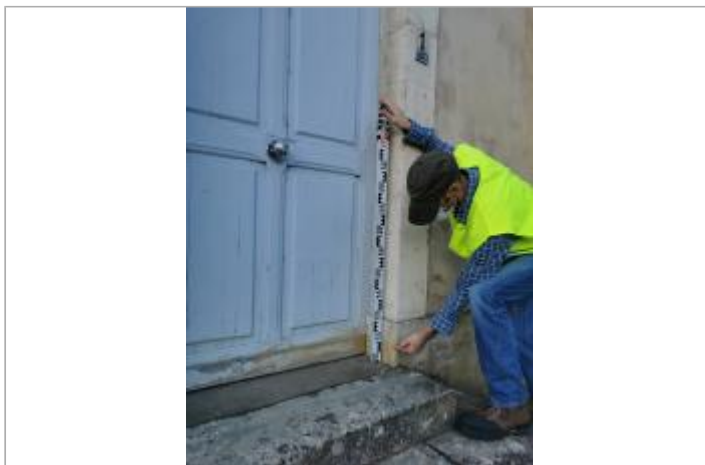
**Commentaires :** Repère pris depuis seuil de porte d'entrée maison de gardiennage du châtau

prise de mesure N°1 rue du château
