Commune : **CLEMERY**

n°1 rue du Château

Code : WEB_S_202212233452

SOURCE DE REPÉRAGE : CAMPAGNE DE RELEVÉS POST-INONDATION DDT 54 (DÉCEMBRE 2022) - 23/12/2022

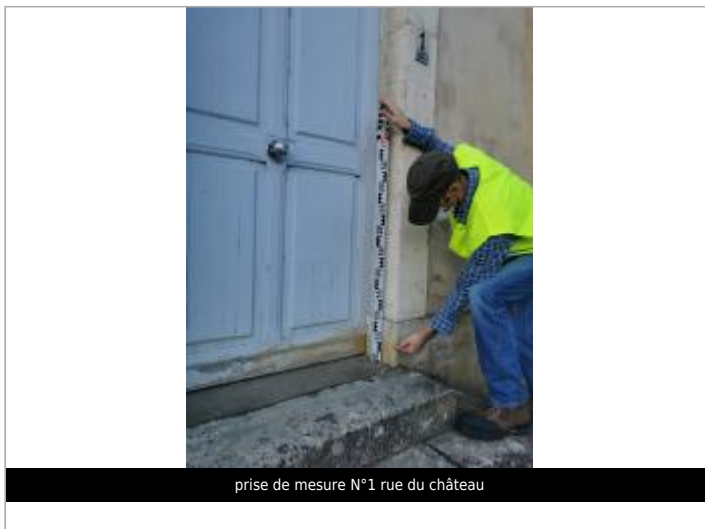
Commentaires : Repère pris depuis seuil de porte d'entrée maison de gardiennage du châtau

prise de mesure N°1 rue du château

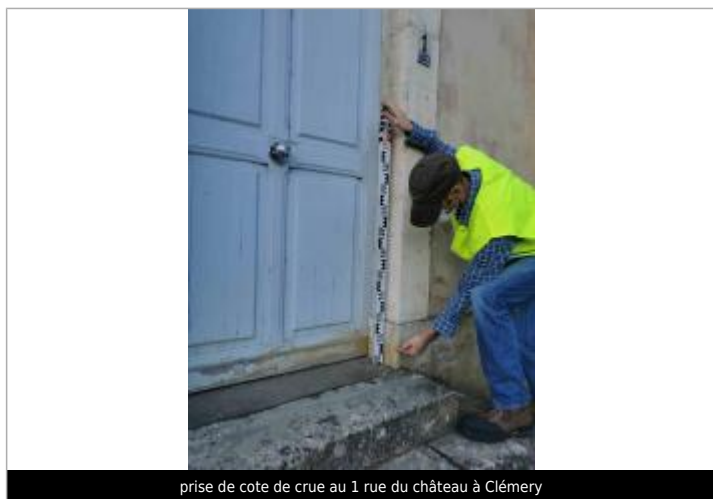
Nature du repère : **Marque peinture ou encre**

Commentaires : prise de repère de crue suite à débordement du ruisseau de Grève sur la commune de Clémery.

prise de cote de crue au 1 rue du château à Clémery

Différence entre le niveau d'eau et la référence (en m) : 0.100 m

Altitude calculée de l'eau (en m) : 183.09 m
