Commune : **CLEMERY****n°1 rue du Château****Commentaires** : Repère pris depuis seuil de porte d'entrée maison de gardiennage du château**1**

**GÉNÉRAL****Unité de gestion** : Meuse-Moselle**Code** : WEB\_S\_202212233452**Date de mise à jour** : 21/03/2023**Auteur** : Maëlle MANIGAUD

**8 avril 2022**Nature de l'inondation : **Mixte**Altitude calculée de l'eau : **183.09 m**Nature du repère : **Marque peinture ou encre****Commentaires** : prise de repère de crue suite à débordement du ruisseau de Grève sur la commune de Clémery.**GÉNÉRAL****Code** : WEB\_R\_202212234639**Date de mise à jour** :**Auteur** : Maëlle MANIGAUD

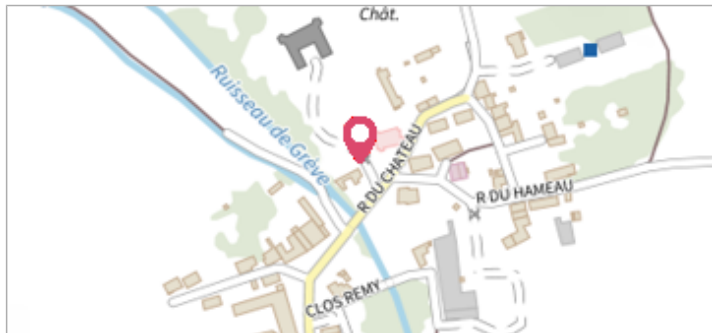
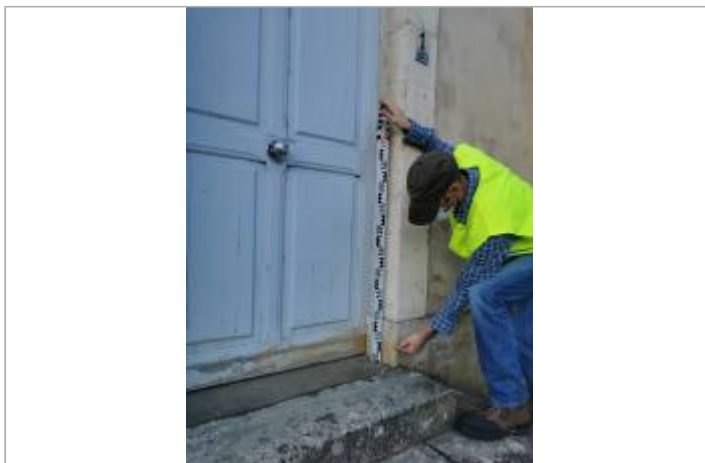
prise de mesure N°1 rue du château

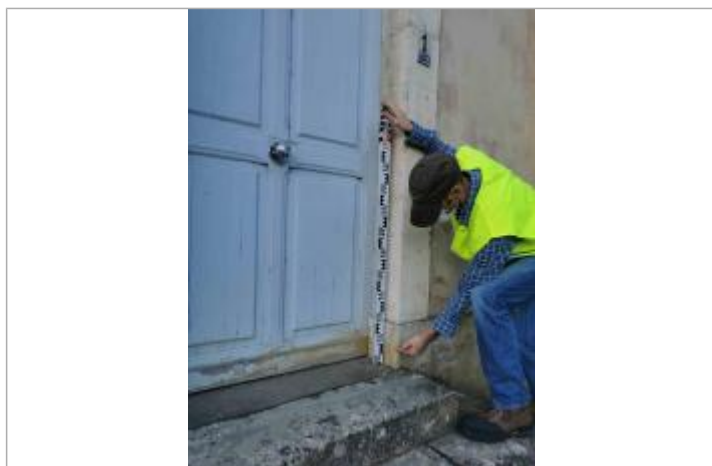
**MARQUE****Texte** : pas de texte**Maximum de l'inondation** : Oui**Visibilité** : Oui**SOURCE DE REPÉRAGE : CAMPAGNE DE RELEVÉS POST-INONDATION DDT 54 (DÉCEMBRE 2022) - 23/12/2022****Type de repérage** : Campagne de terrain post-inondation**Organisme(s)** : DDT 54**NIVELLEMENT RÉALISÉ PAR EXPERT GÉOMÈTRE SUR COMMANDE DDT54 - 10/10/2022****Méthode** : Nivellement direct**Référence nivelée** : Autre type de référence**Description référence du repère** : Seuil**Système altimétrique** : NGF IGN 1969 (système normal)**Altitude de la référence (en m)** : 182.990 m**Différence entre le niveau d'eau et la référence (en m)** : 0.100 m**Altitude calculée de l'eau (en m)** : 183.09 m

prise de cote de crue au 1 rue du château à Clémery
