Commune : **CLEMERY**

**n°1 rue du Château**

**Commentaires :** prise de repère de crue suite à débordement du ruisseau de Grève sur la commune de Clémery.

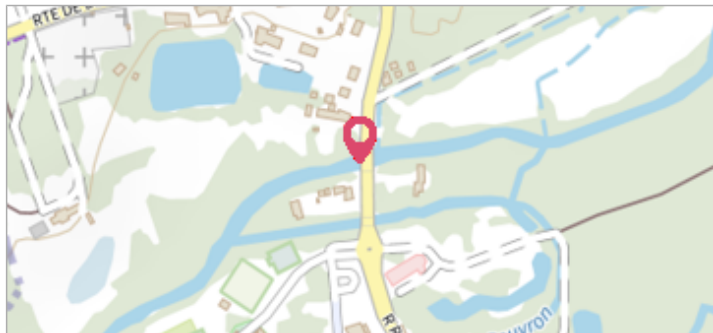
**Commentaires :** Repère pris depuis seuil de porte d'entrée maison de gardiennage du châtau

prise de mesure N°1 rue du château

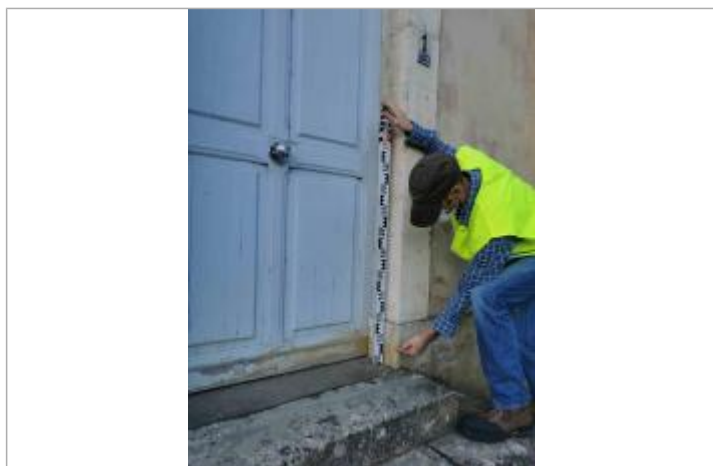
**Différence entre le niveau d'eau et la référence (en m) :** 0.100 m

**Altitude calculée de l'eau (en m) :** 183.09 m

prise de cote de crue au 1 rue du château à Clémery
