Commune : DOUELLE

Passage couvert sur le ruisseau de l'Auronne

1 Repère(s) sur le site

Code : WEB_S_202212280733

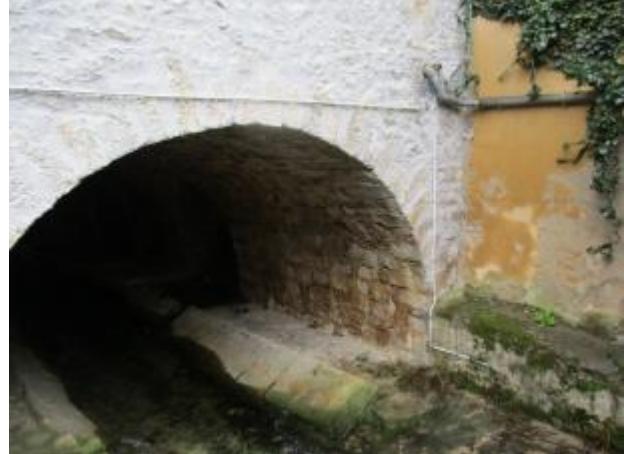
auteur photo : DDT46

2 Février 2021

Nature de l'inondation : Débordement de cours d'eau

Nature du repère : Laisse d'inondation

Maximum de l'inondation : Oui

État du repère : Disparu

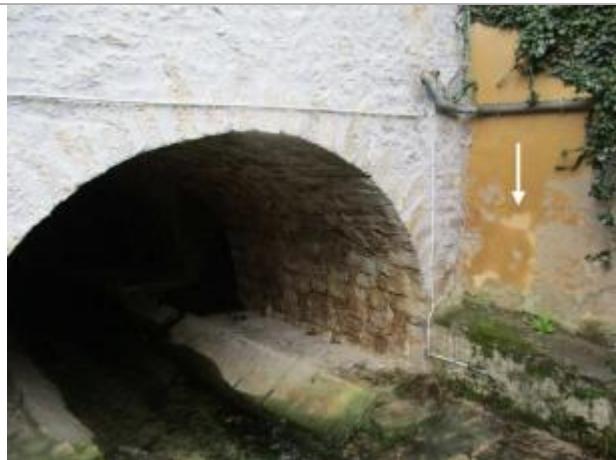
Commentaires sur le niveling : La laisse de crue se trouvait 1m95 au-dessus de la 1ère marche
