Commune : **CAHORS** | Rivière : **Le Lot**

**Passerelle de l'Archipel**

**1** Repère(s) sur le site

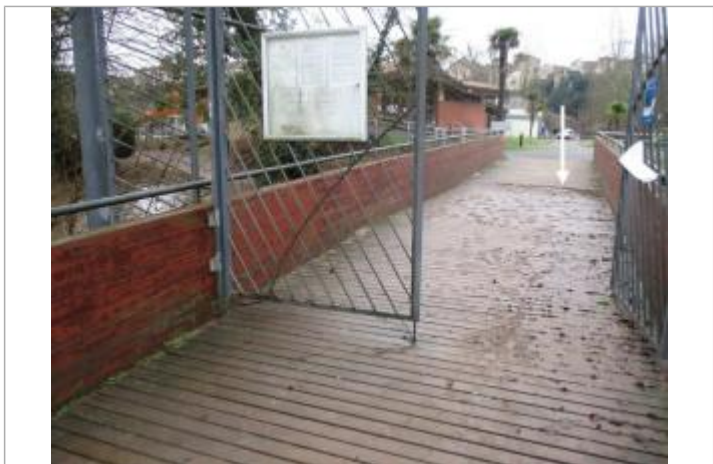
Maximum de l'inondation : Oui  
 État du repère : Disparu

Commentaires sur le nivellement : La laisse de crue se trouvait 32 cm au-dessus du sol au niveau du support métallique du portail  
 Référence nivelée : Marque d'inondation
