Commune : **CAHORS** | Rivière : **Le Lot**
198, chemin Ludo-Rolles (Secours Populaire)

GÉNÉRAL
 Unité de gestion : Lot
 Code : WEB_S_202212305914 Date de mise à jour : 30/12/2022
 Auteur : Éric Valette

2 février 2021
 Nature de l'inondation : **Débordement de cours d'eau**
 Altitude calculée de l'eau : **non déterminé**
 Nature du repère : **Laisse d'inondation**

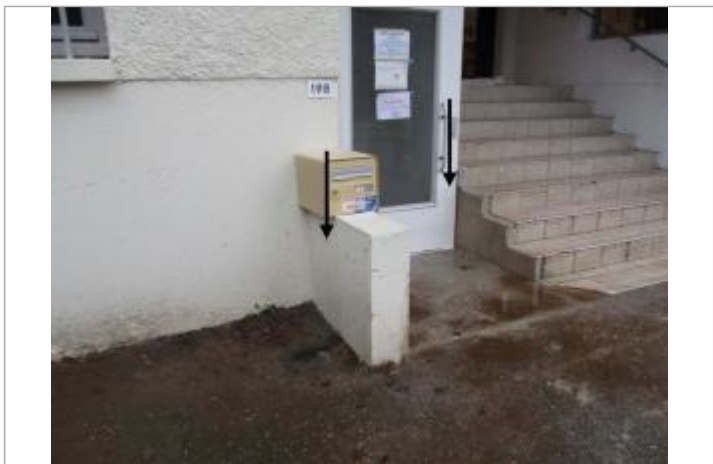
MARQUE
 Maximum de l'inondation : Oui
 État du repère : Disparu

INITIAL - 03/02/2021
 Commentaires sur le nivellement : La laisse de crue se trouvait 58 cm au-dessus du sol.
 Référence nivelée : Marque d'inondation
